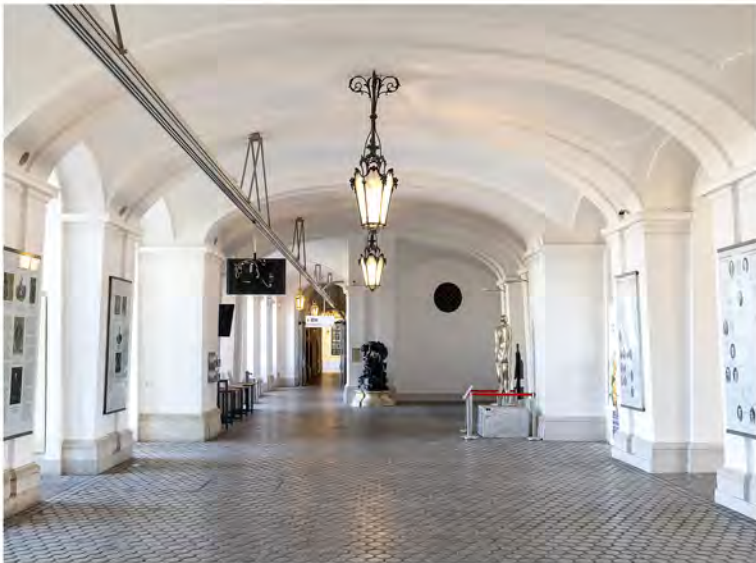
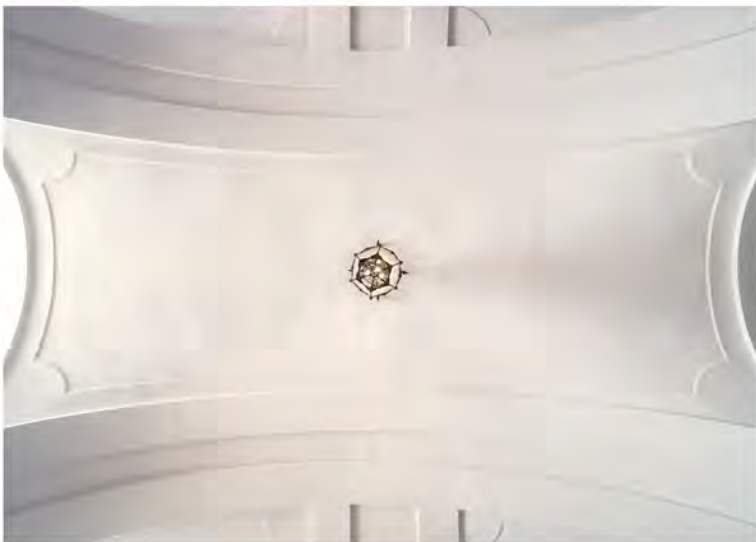
73 a-b | Mittelvestibül, Blick zum Ostflügel (oben),
Detail Gewölbegliederung (unten)

vier Pfeilern getragen werden. Dazwischen ruht das vorschwingende Treppenpodest vor der Großen Galerie auf zwei gekuppelten Säulenpaaren. Ost- und westseitig setzt sich das Mittelvestibül über weitere drei Fensterachsen fort und die anschließenden Verbindungsgänge leiten zu den Höfen der Seitenflügel über. Entlang der Kapelle auf der Ostseite schließt ein querrechteckiger (Durchgangs-)Raum den etwas kürzeren ungegliederten Gang ab.

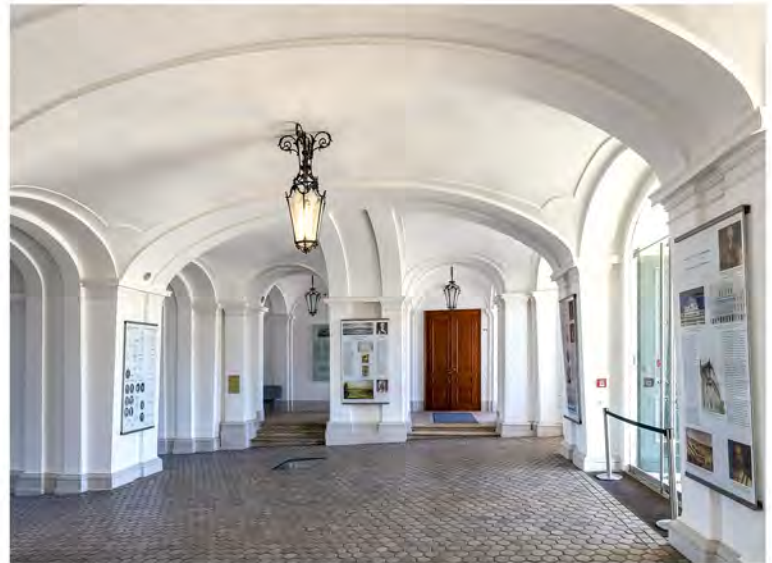
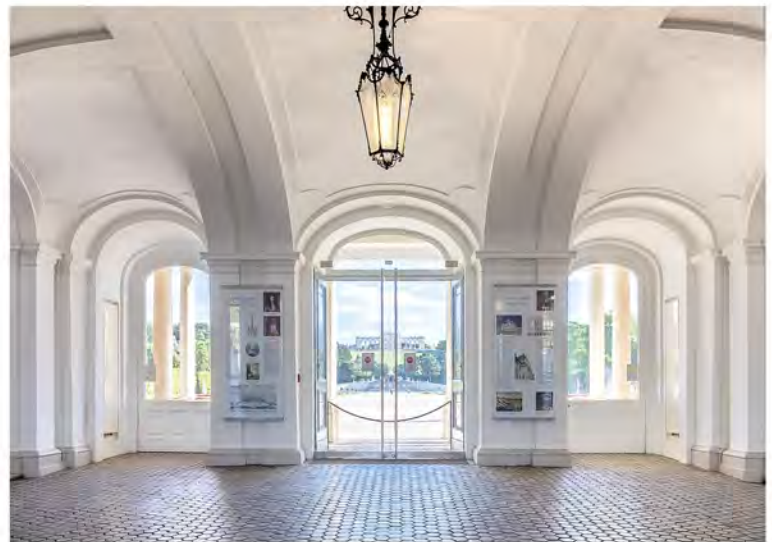
74 a-b | Südseitiges Vestibül, Seitenachse auf höher
liegendem Niveau (oben), Blick zum Garten (unten)

Das südlich anschließende Vestibül weist einen dreiachsigen Mittelteil mit seitlich höher liegenden

flankierenden Achsen auf (Abb. 74 a). Der nahezu quadratische zentrale Raum öffnet sich durch mächtige Pfeilerarkaden zu den umgebenden Raumteilen und zum Garten (Abb. 75 b). Während der Niveauunterschied zwischen dem Ehrenhof und dem Großen Parterre durch den kontinuierlichen Anstieg des Bodenniveaus ausgeglichen wird, erfolgt in den seitlichen Achsen eine Abgrenzung zum nordseitigen Vestibül durch Balustraden auf einem Mauersockel. Die Wand- und Deckengliederung mit Doppelpilastern im nördlichen Vestibül wird auch in den Gängen zu den

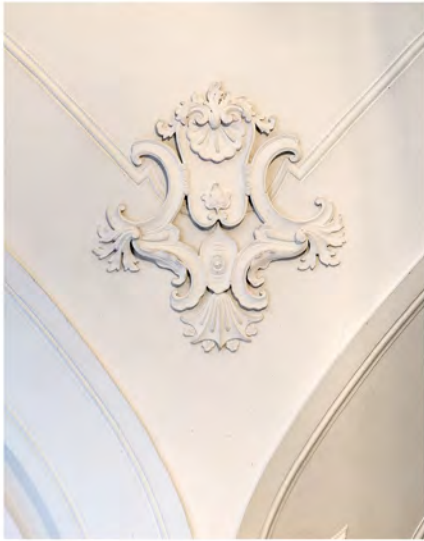
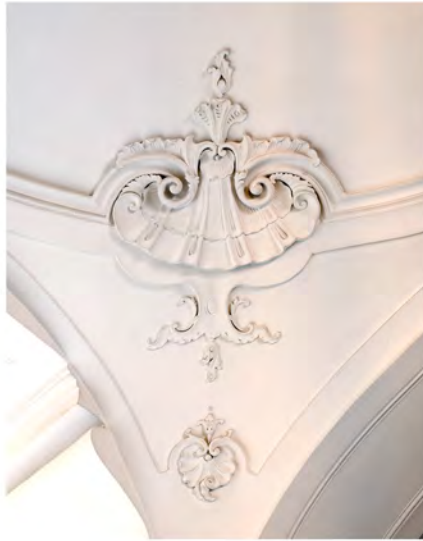
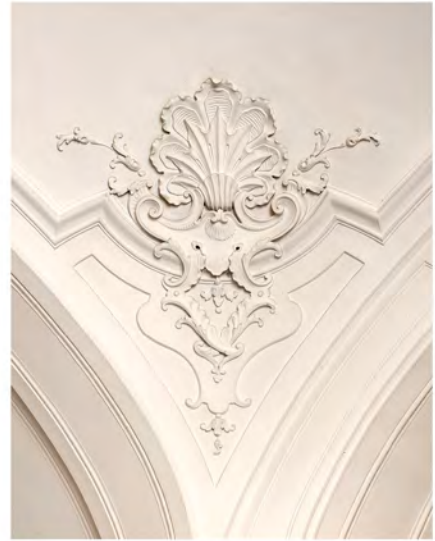
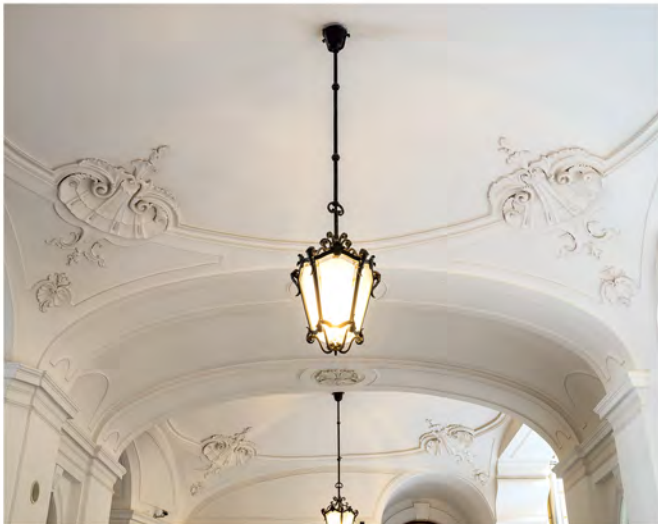
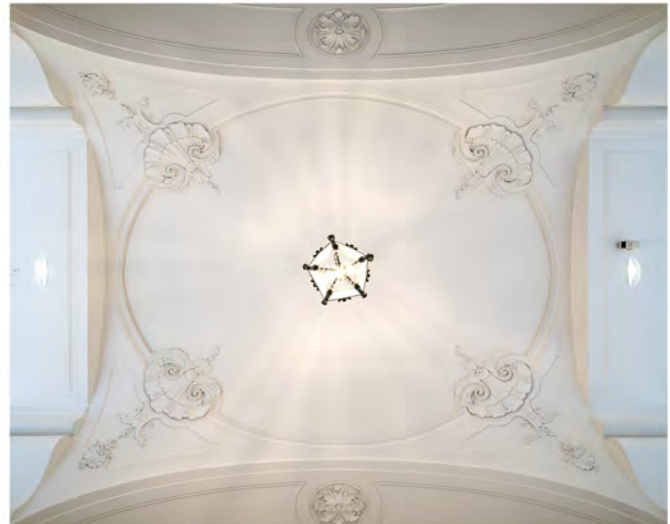
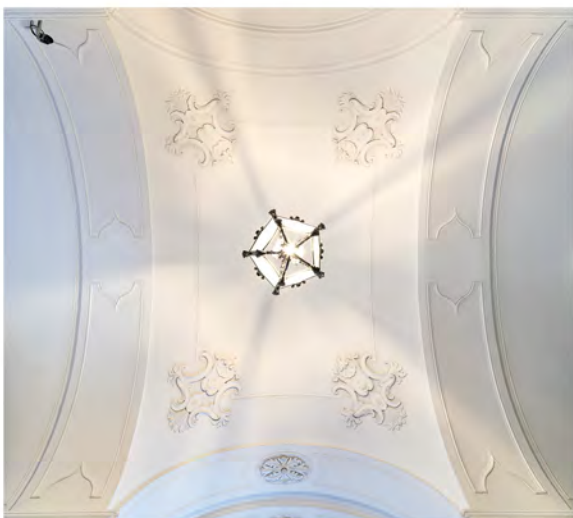
77 a–g | Stuckdekorvarianten der Gewölbe im Erdgeschoß

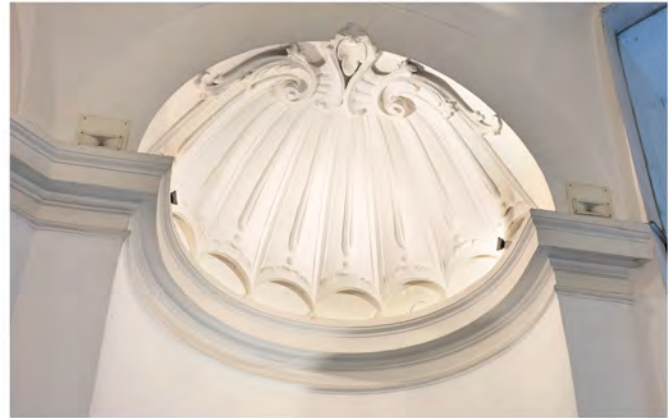
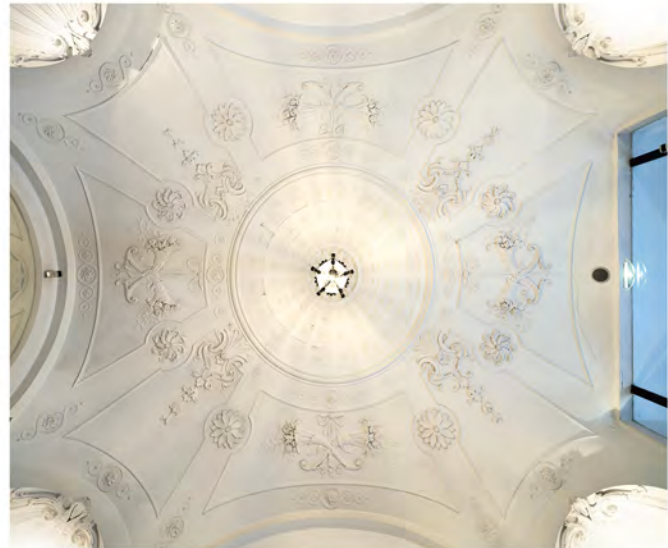
83 b–c | Westflügel, Vestibül. Muschelkalotte der Nische (oben), Kuppel mit Stuckdekoration (unten)

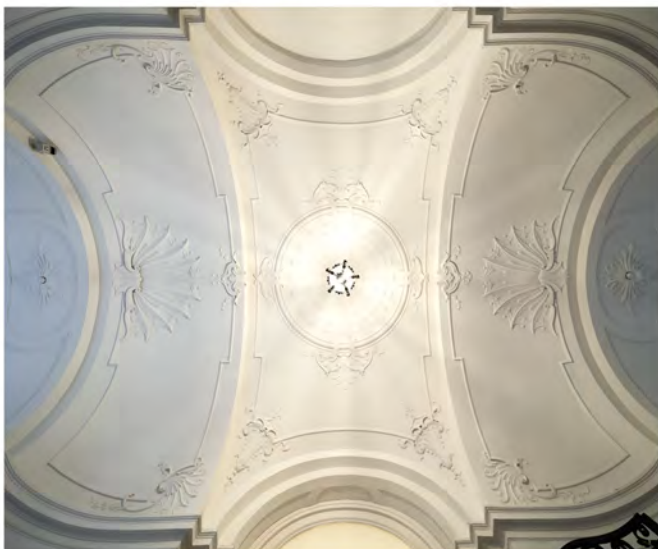
83 d | Westflügel, Deckengewölbe

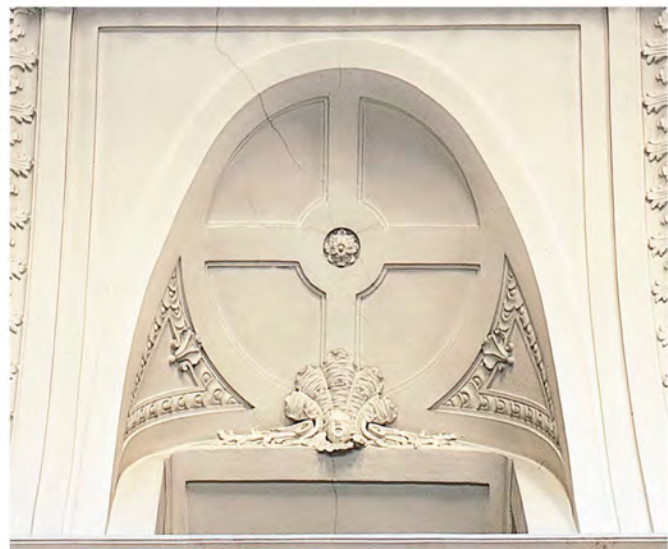
83 e | Schlosskapelle, Deckengewölbe. Stuckdekoration der Stichkappen

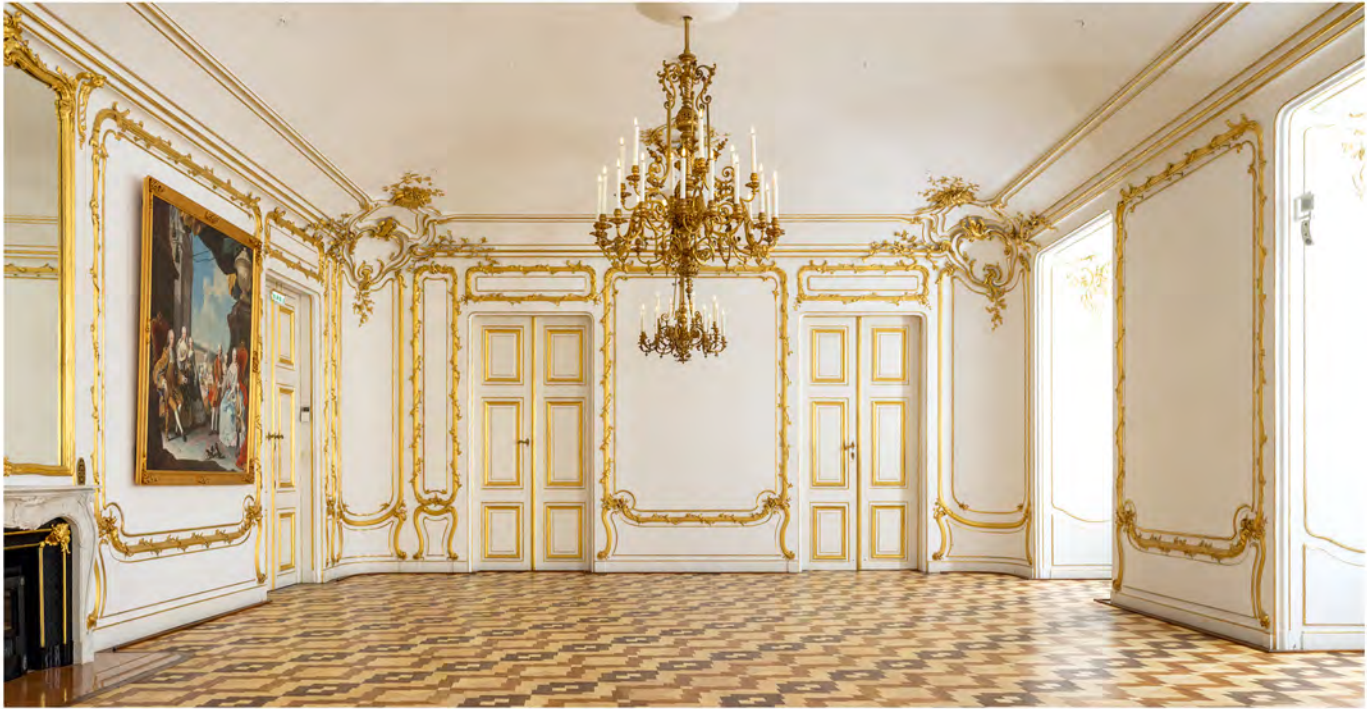
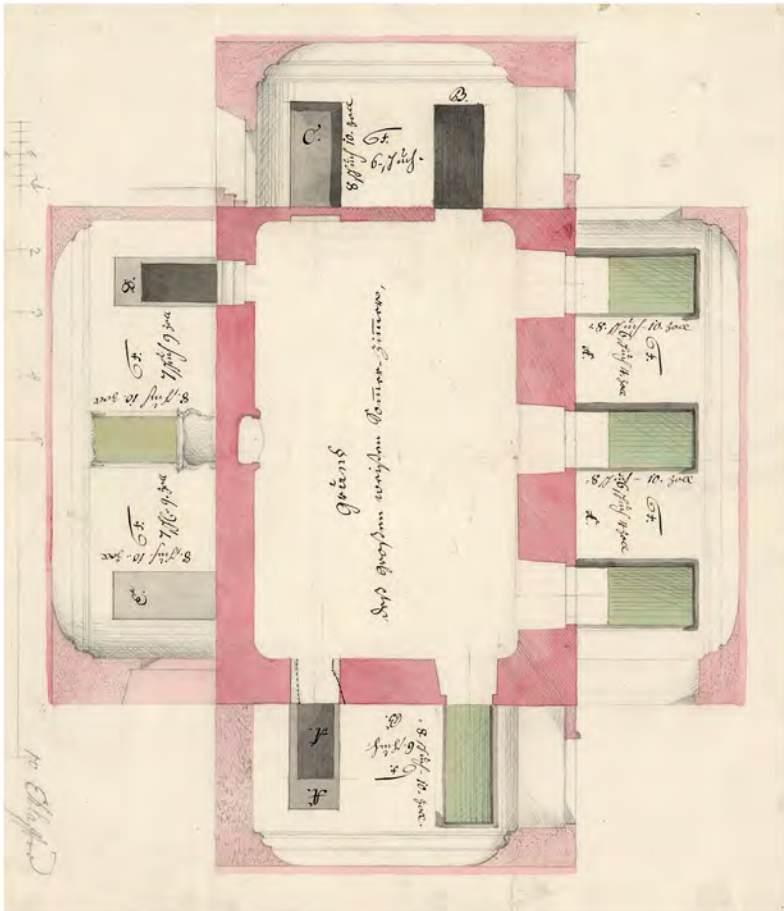
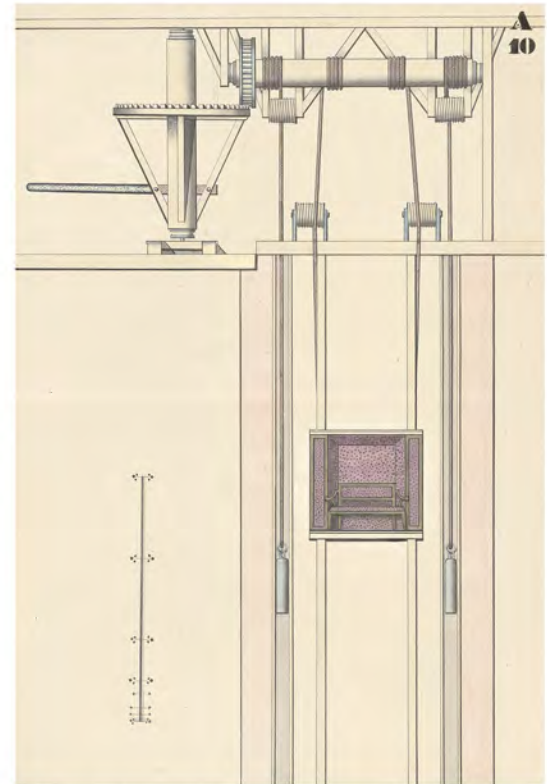
230–231 | Großes Weißgoldzimmer im Erdgeschoß (oben),

Großes weißes Sommerzimmer, Grundriss (unten links). 1772. Kolorierte Federzeichnung (FHKA, SUS, KS, Inv.Nr. Rb-607)

232 | Aufzugmaschine mit Liftkabine, um 1773. Kolorierte Federzeichnung/Gouache auf Papier (Albertina Wien, Inv.Nr. AZ 9601)

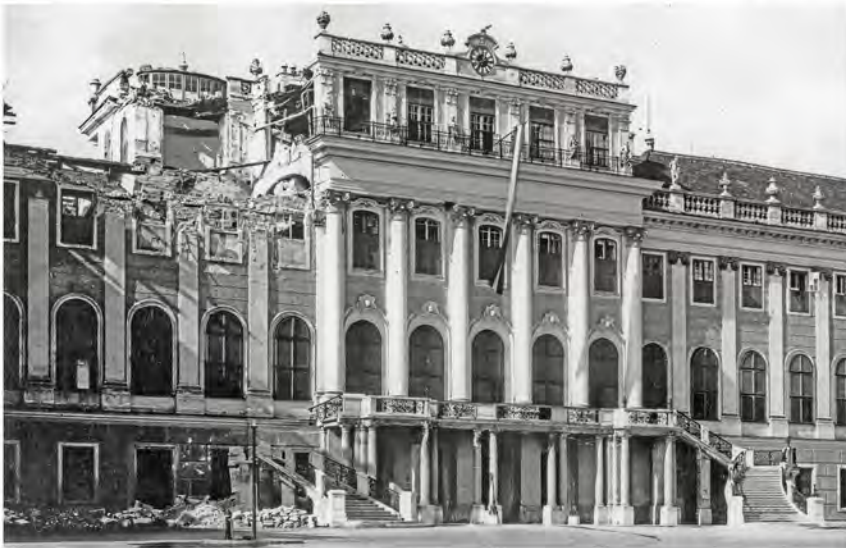
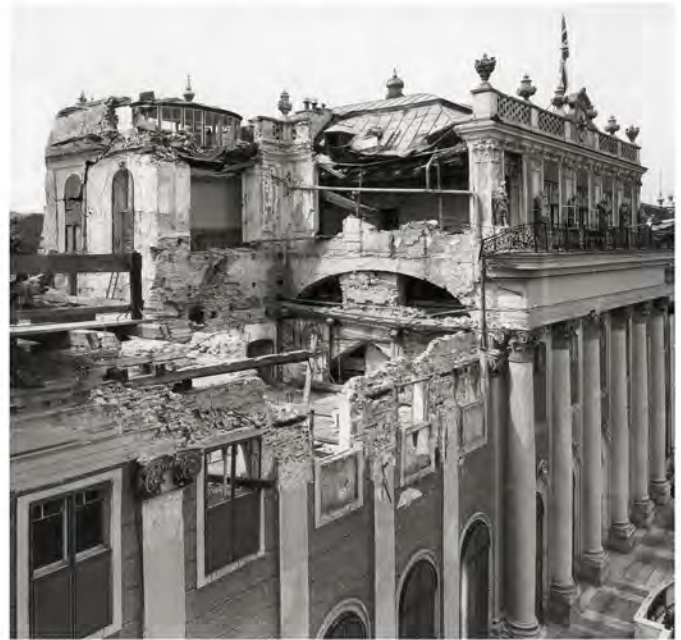
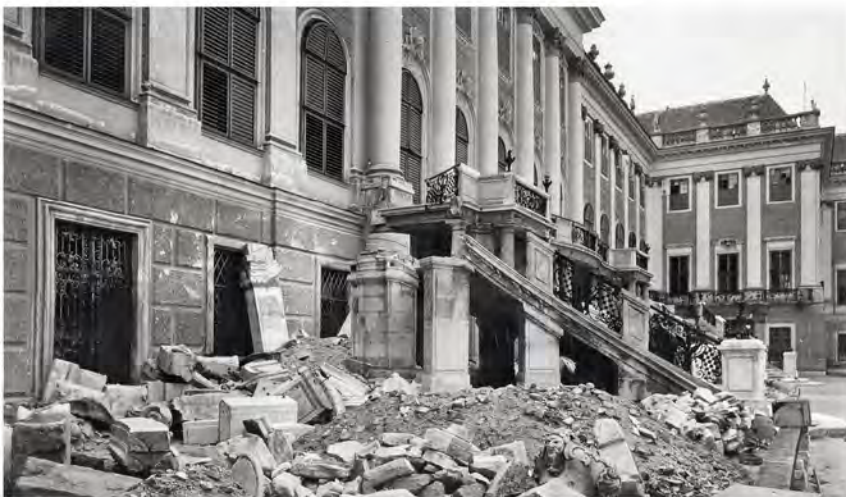
481 a-c | Kriegszerstörungen am Corps des Logis (oben links/rechts, Mitte links), 1945 (SKB, Fotosammlung, Inv.Nr. 52555)

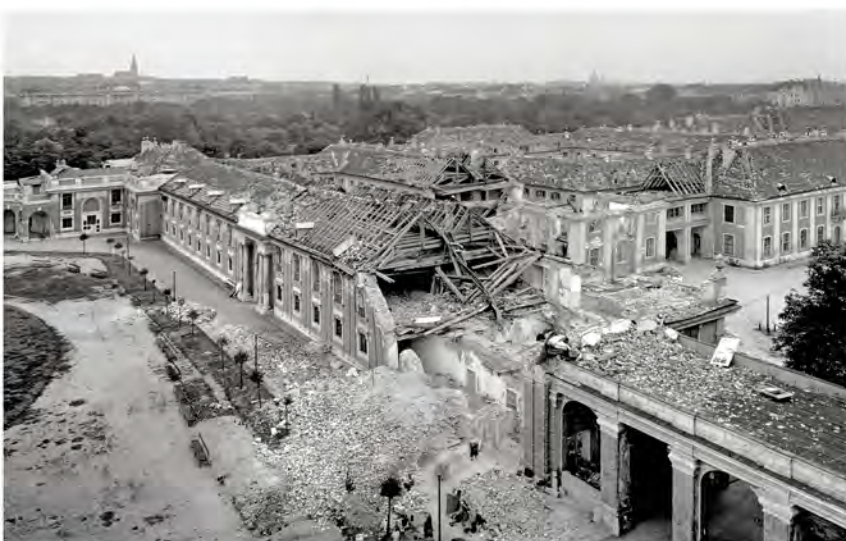
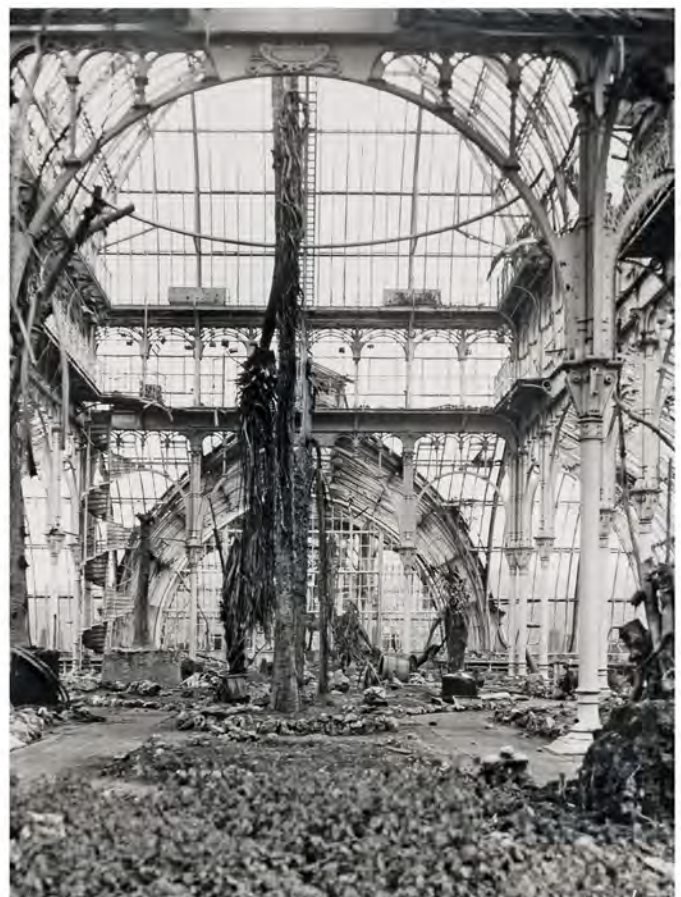
482-483 | Kriegszerstörungen am Kavalier- und Hofküchen-
trakt (unten links) und Palmenhaus (unten rechts), 1945
(SKB, Fotosammlung, Inv.Nr. 52555)
